SCHEDA PROGETTO • CENTRO STORICO TOLENTINO

# Ricostruzione Sisma 2016

## Miglioramento Sismico

Intervento di consolidamento strutturale, riparazione danni sismici, recupero delle murature storiche e riqualificazione degli interni in Via Montecavallo, Tolentino.

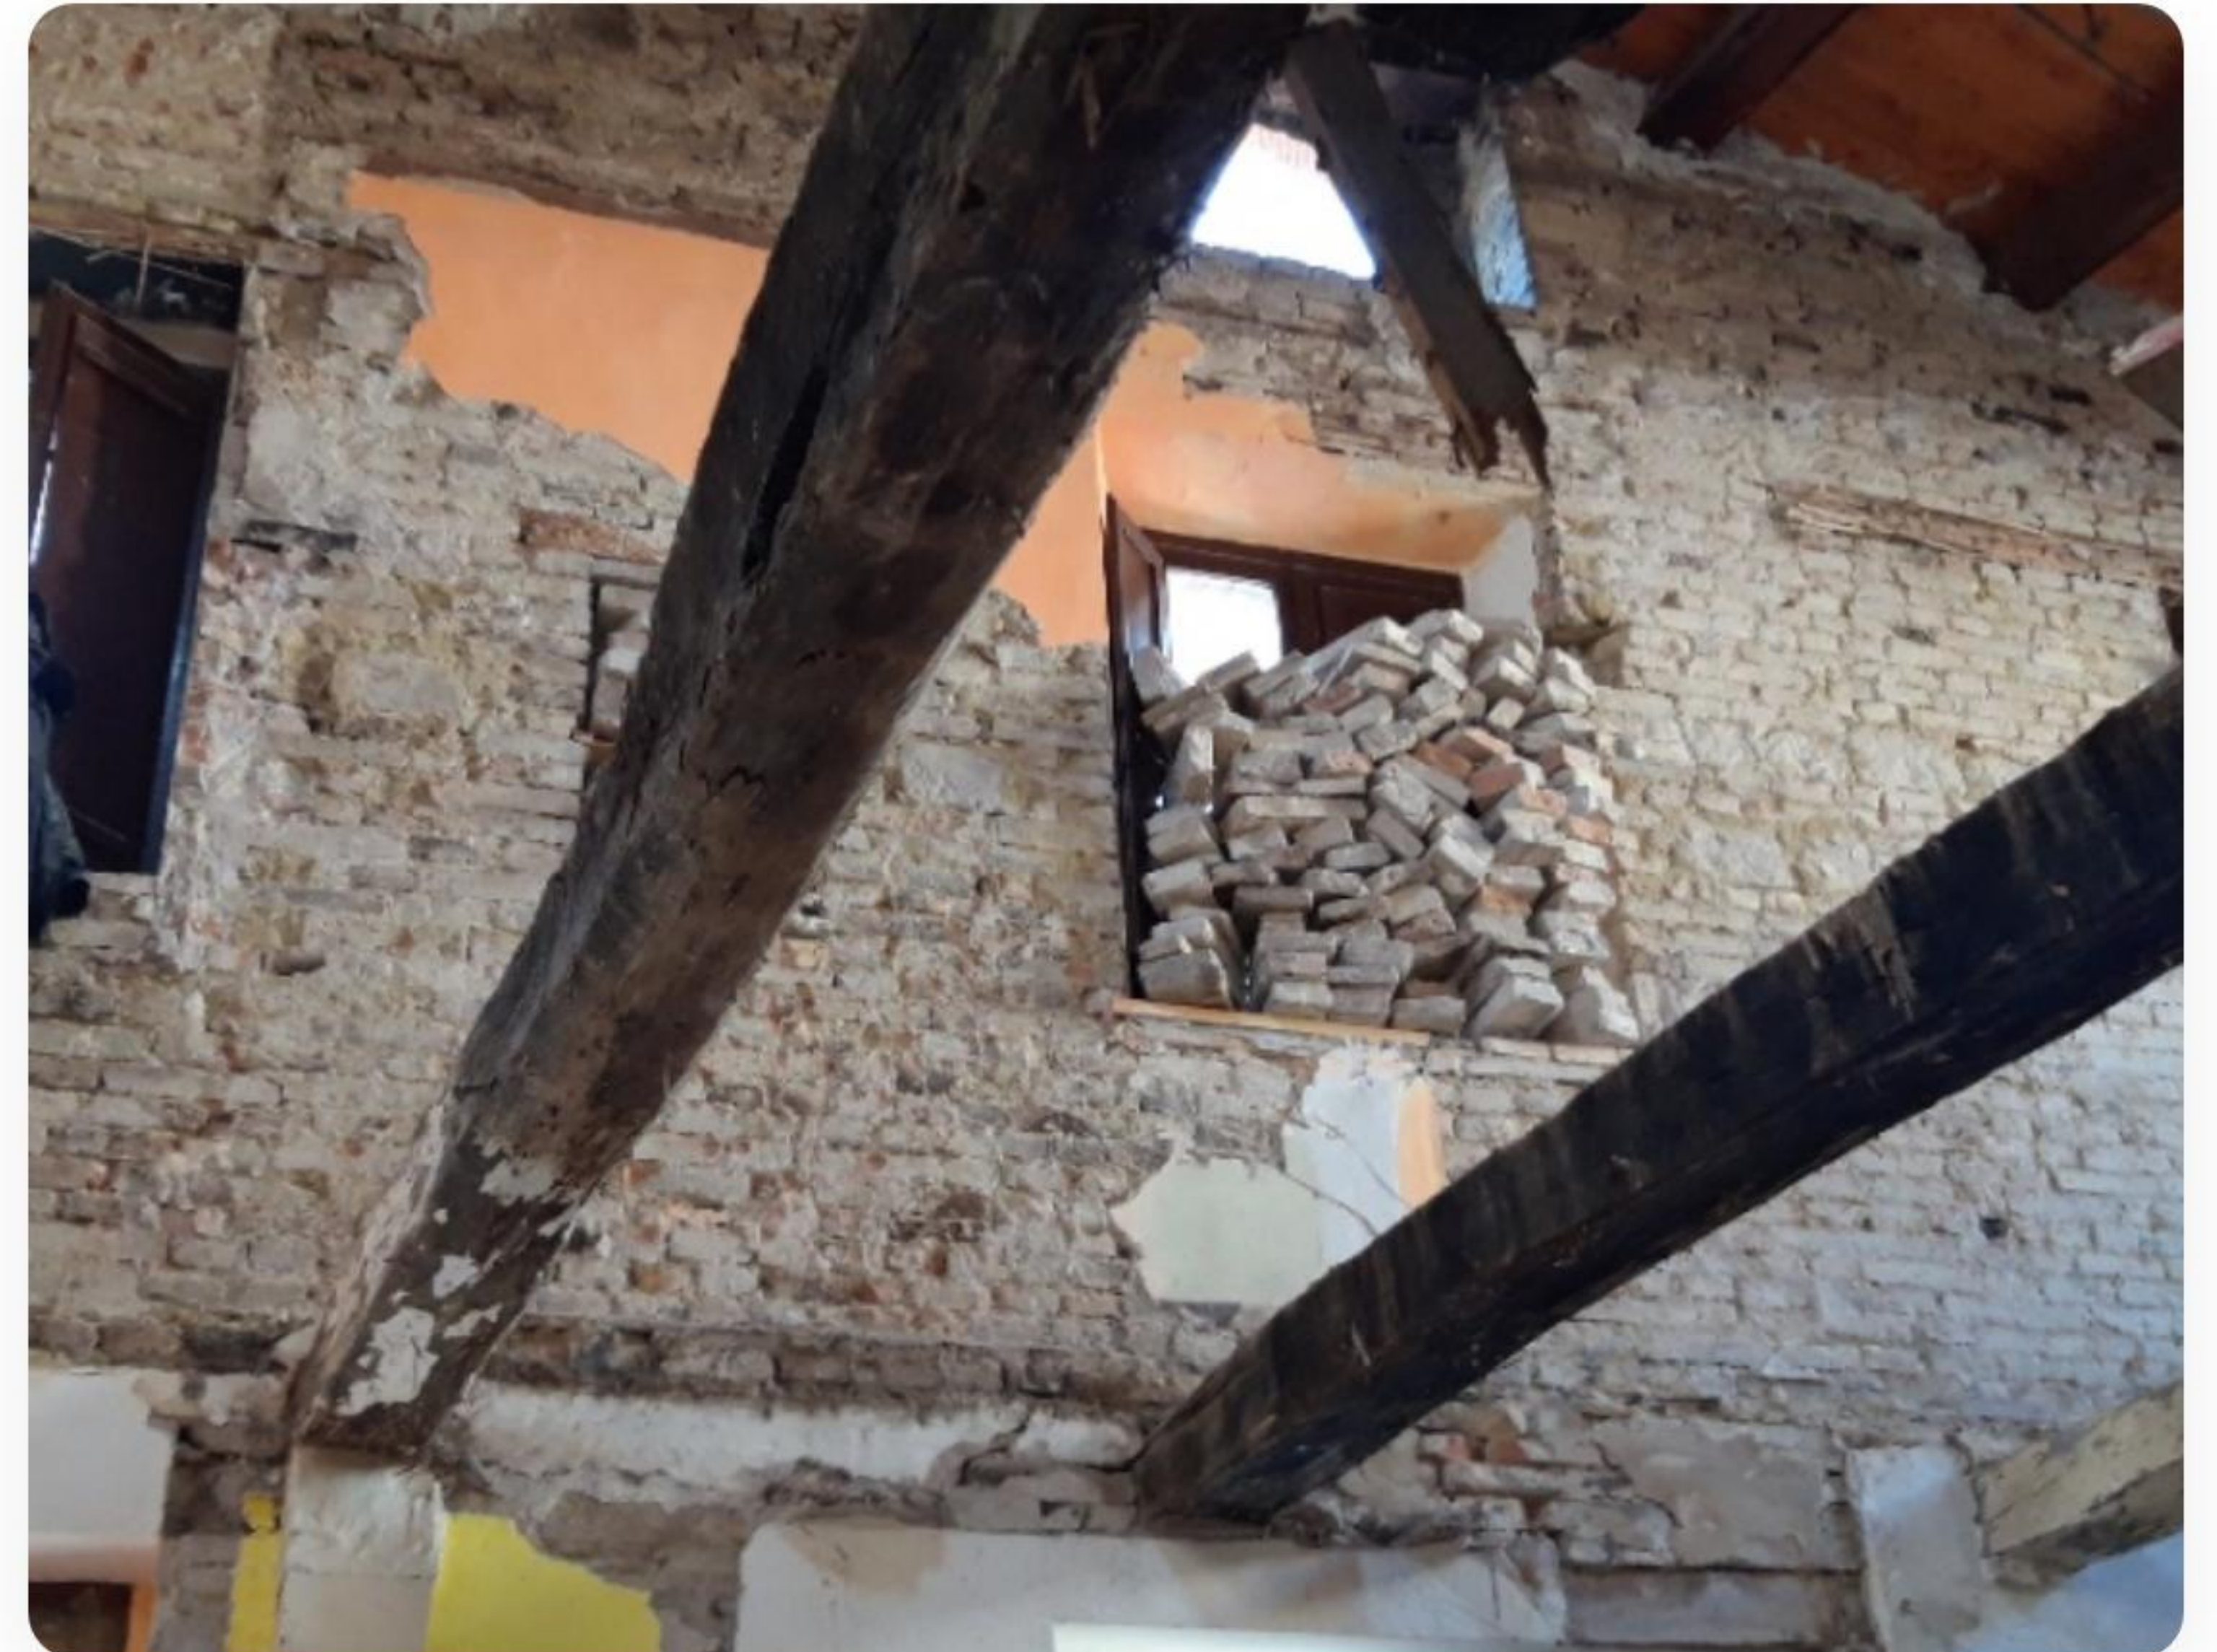
# | 1. Stato di Fatto e Danni Sismici (ANTE)

- ⚠ **Quadri Lesionativi Sismici:** Lesioni diffuse sulle pareti portanti in pietra e mattone pieno del fabbricato.
- 🏠 **Dissesto delle Murature:** Disconnessione dei paramenti murari e degrado delle malte storiche di allettamento.
- 🏠 **Ammaloramento Solai e Travi:** Necessità di consolidamento delle orditure lignee e ripristino delle connessioni solai-pareti.
- ✅ **Valutazione di Sicurezza:** Definizione del progetto di miglioramento sismico con analisi dei carichi.
