RICOSTRUZIONE PRIVATA • SISMA 2016

# Demolizione e Ricostruzione Fabbricato Danneggiato

Intervento sostitutivo integrale con demolizione dell'immobile inagibile, realizzazione di nuove fondazioni in C.A. e ricostruzione ad elevate prestazioni sismiche e finiture tradizionali in pietra a vista.

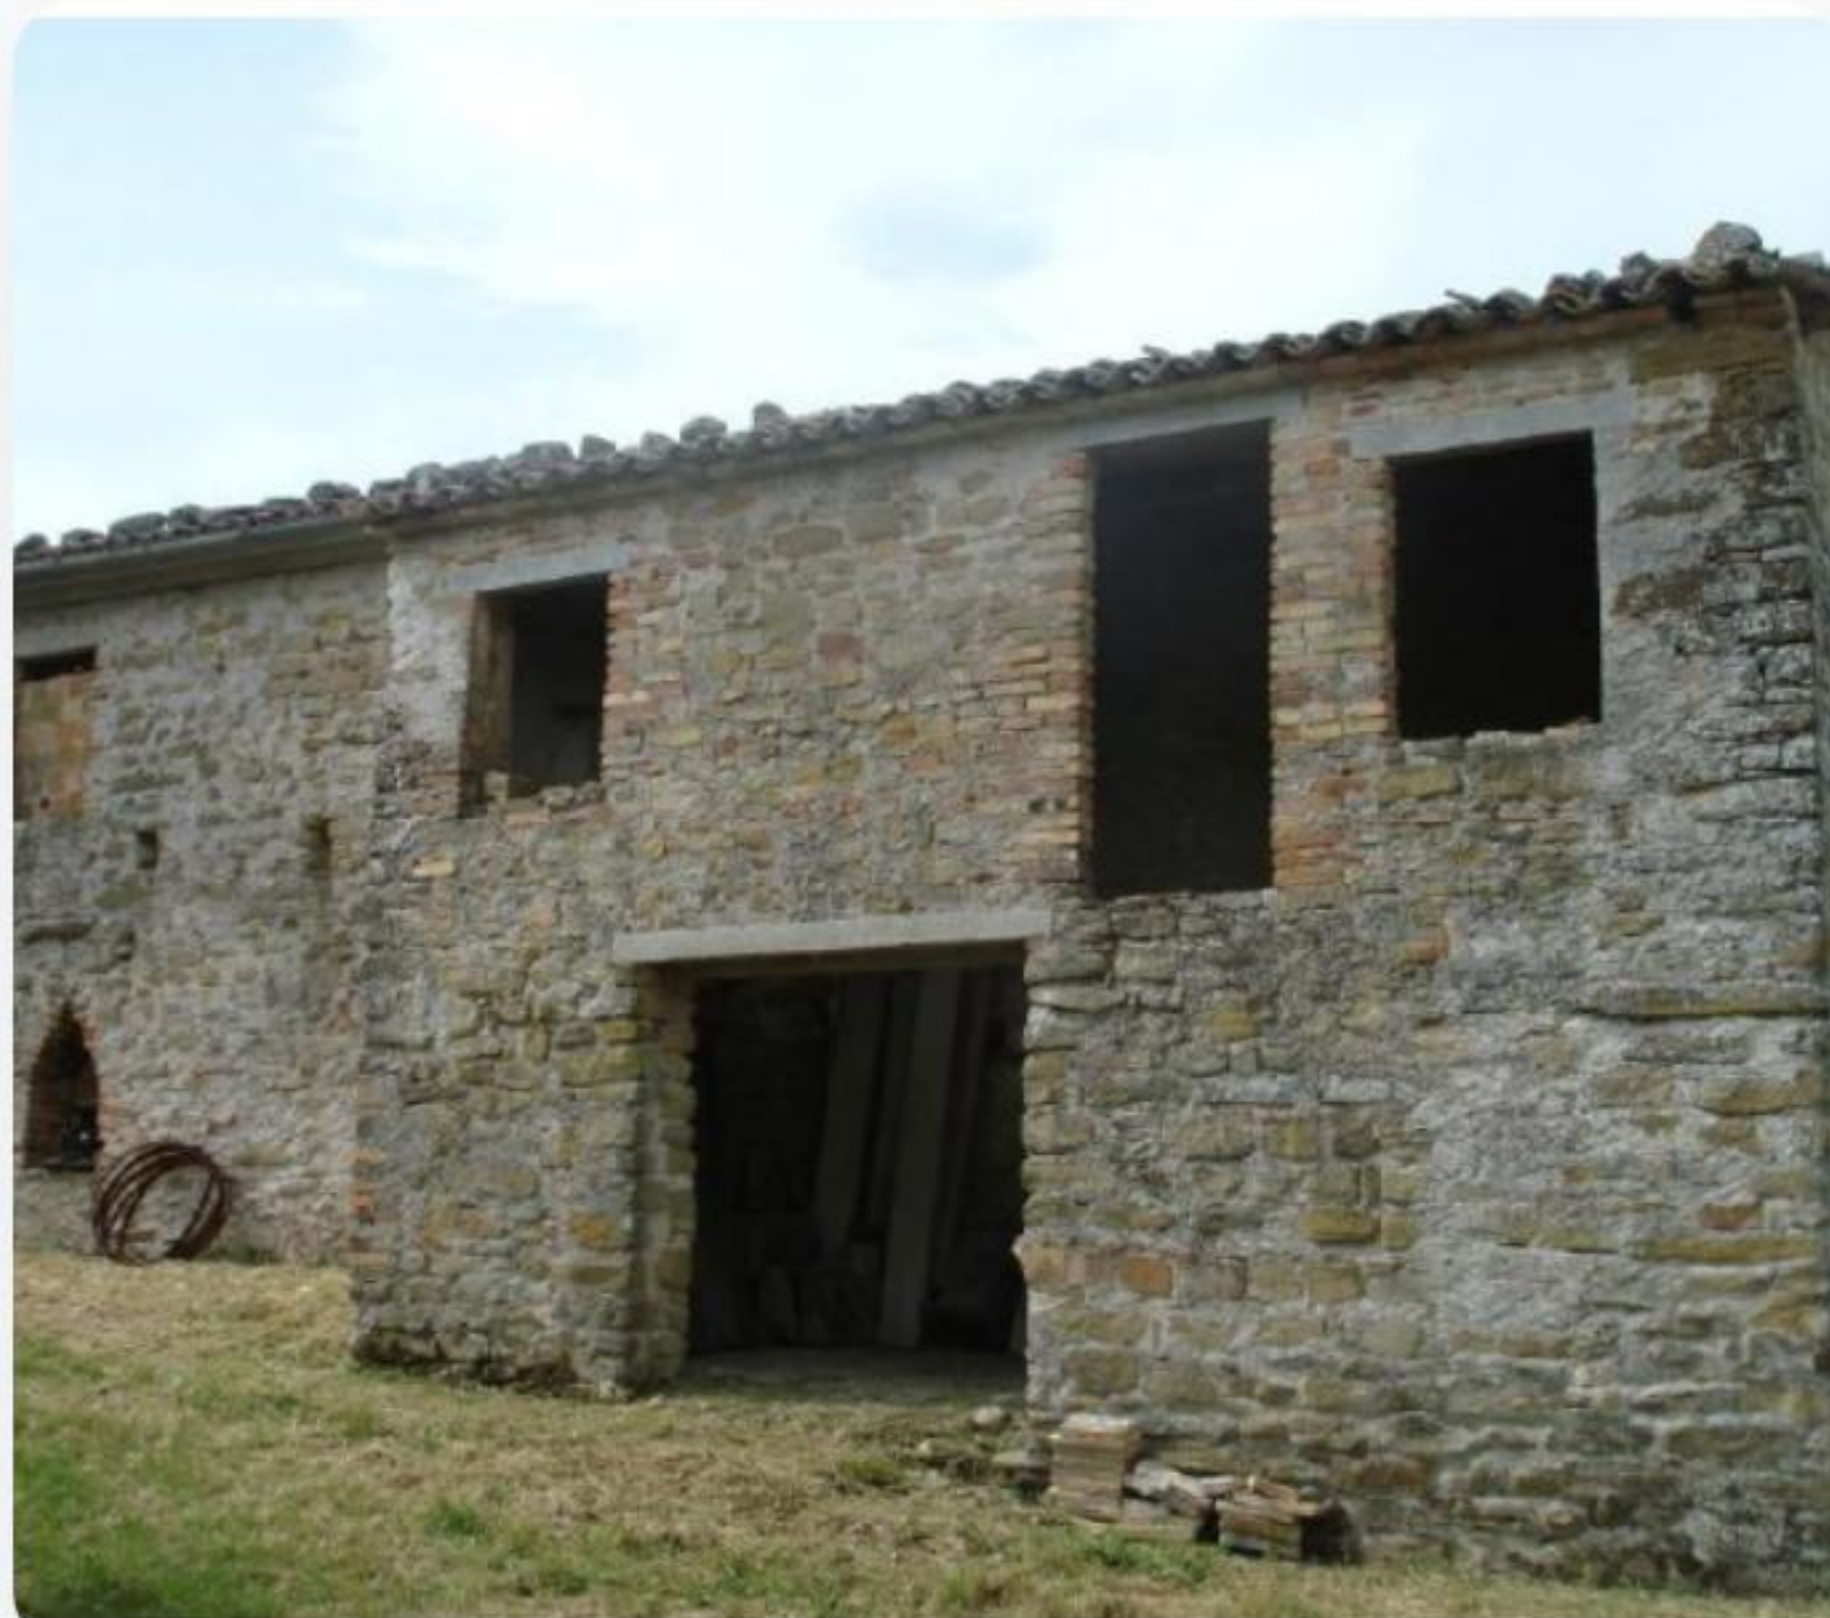
## Fabbricato Origine – Vista Frontale

Facciata in pietra e mattoni con lesioni sismiche e dissesti strutturali diffusi.

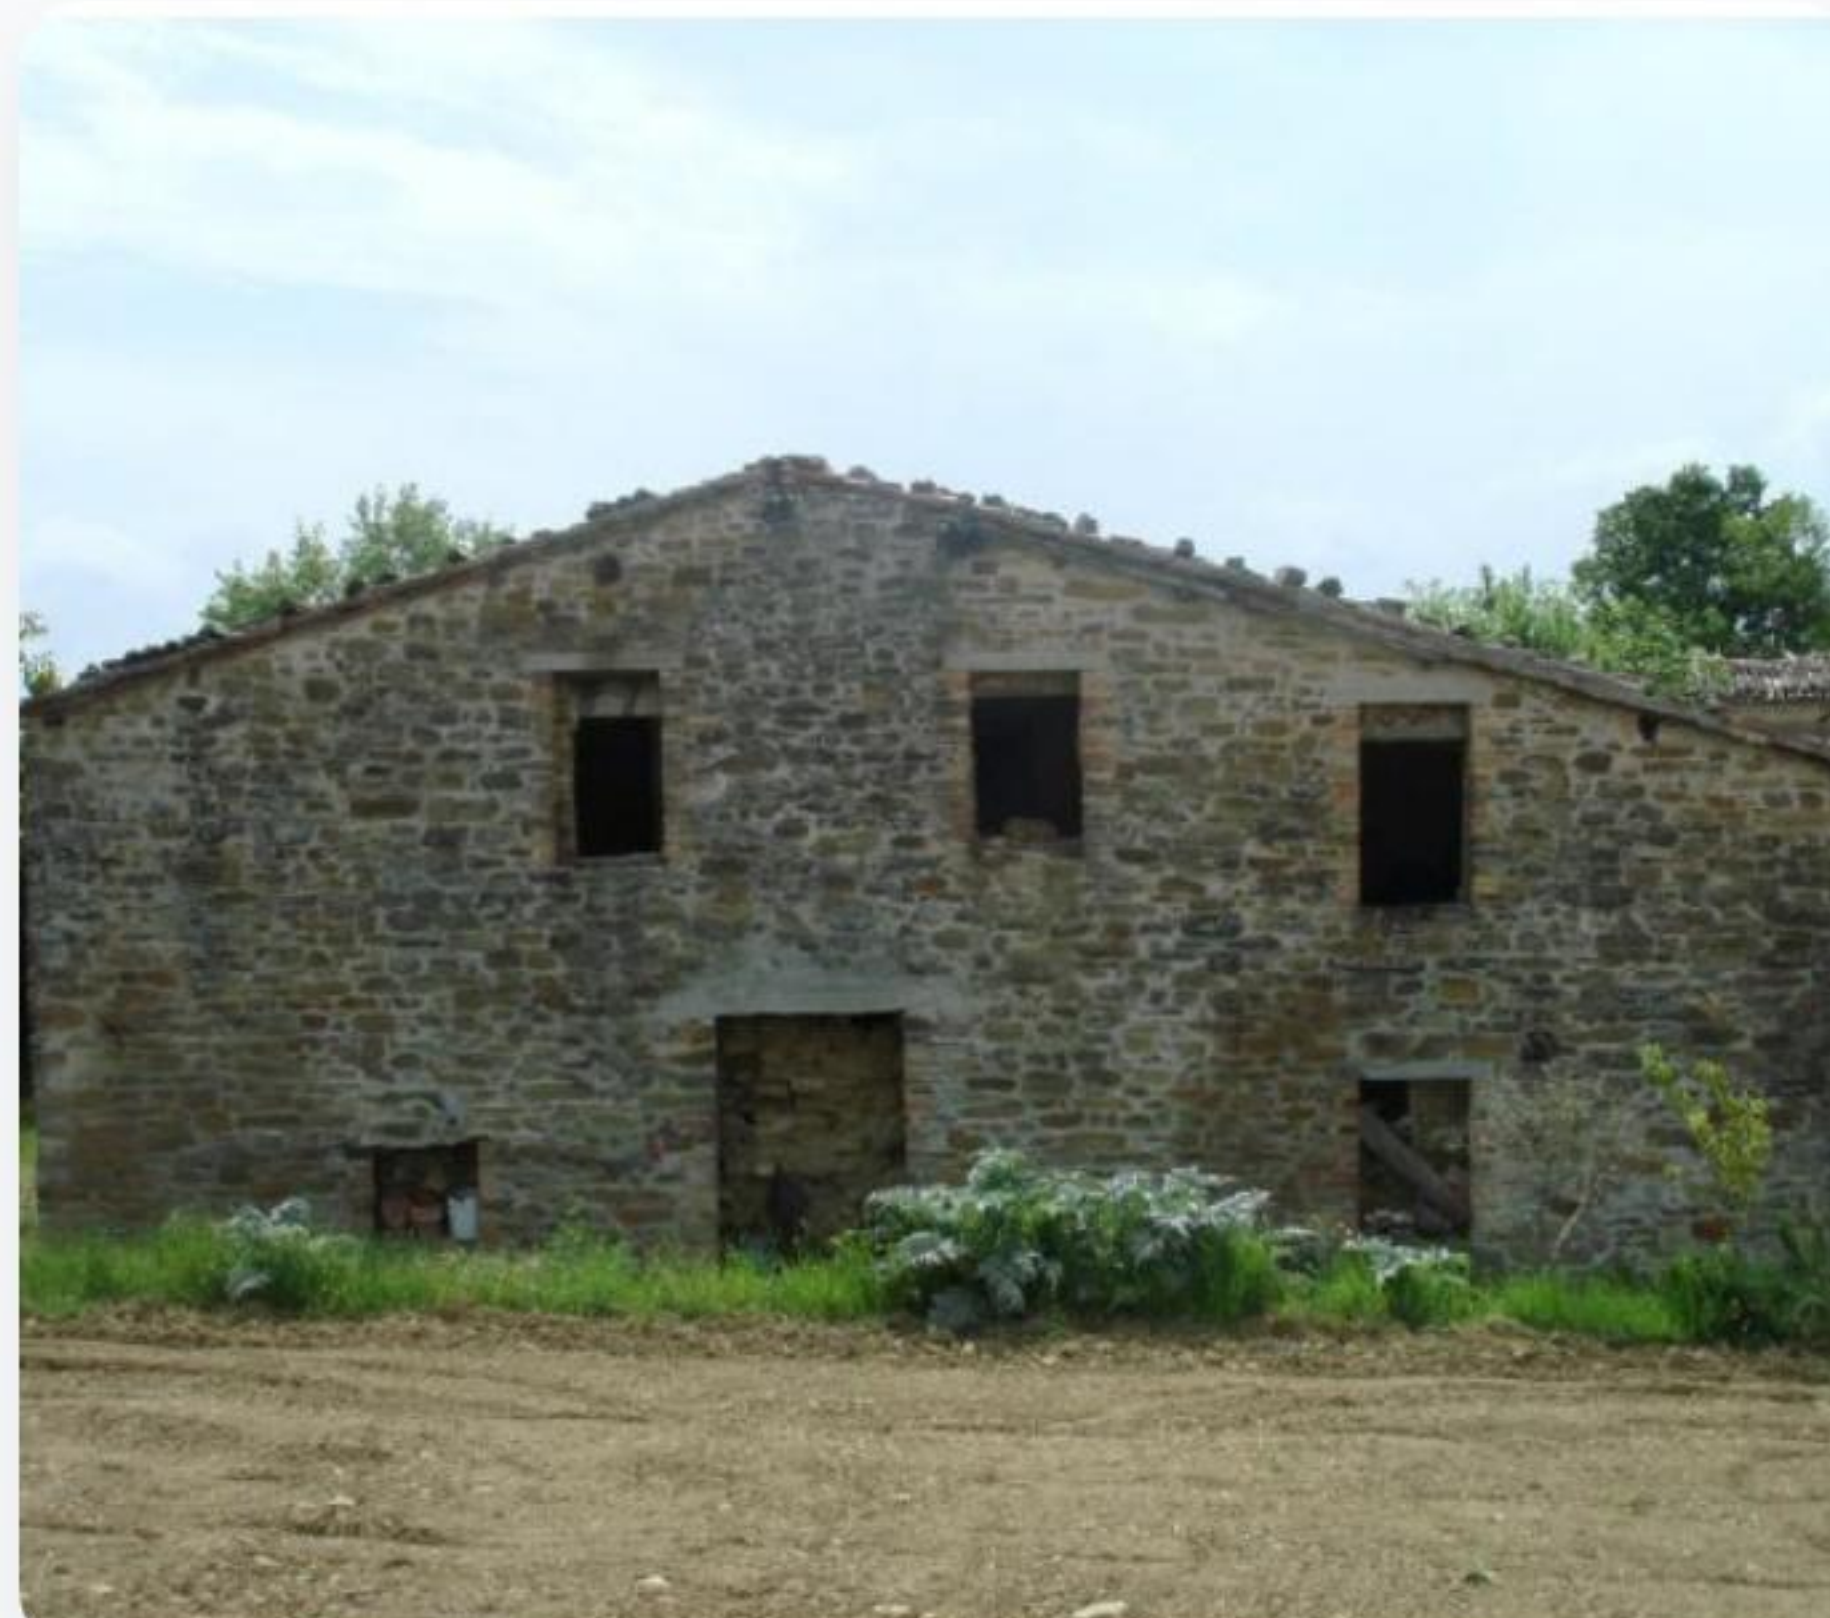
## Prospetto Principale

Inagibilità totale con cedimenti dei paramenti murari e delle aperture.

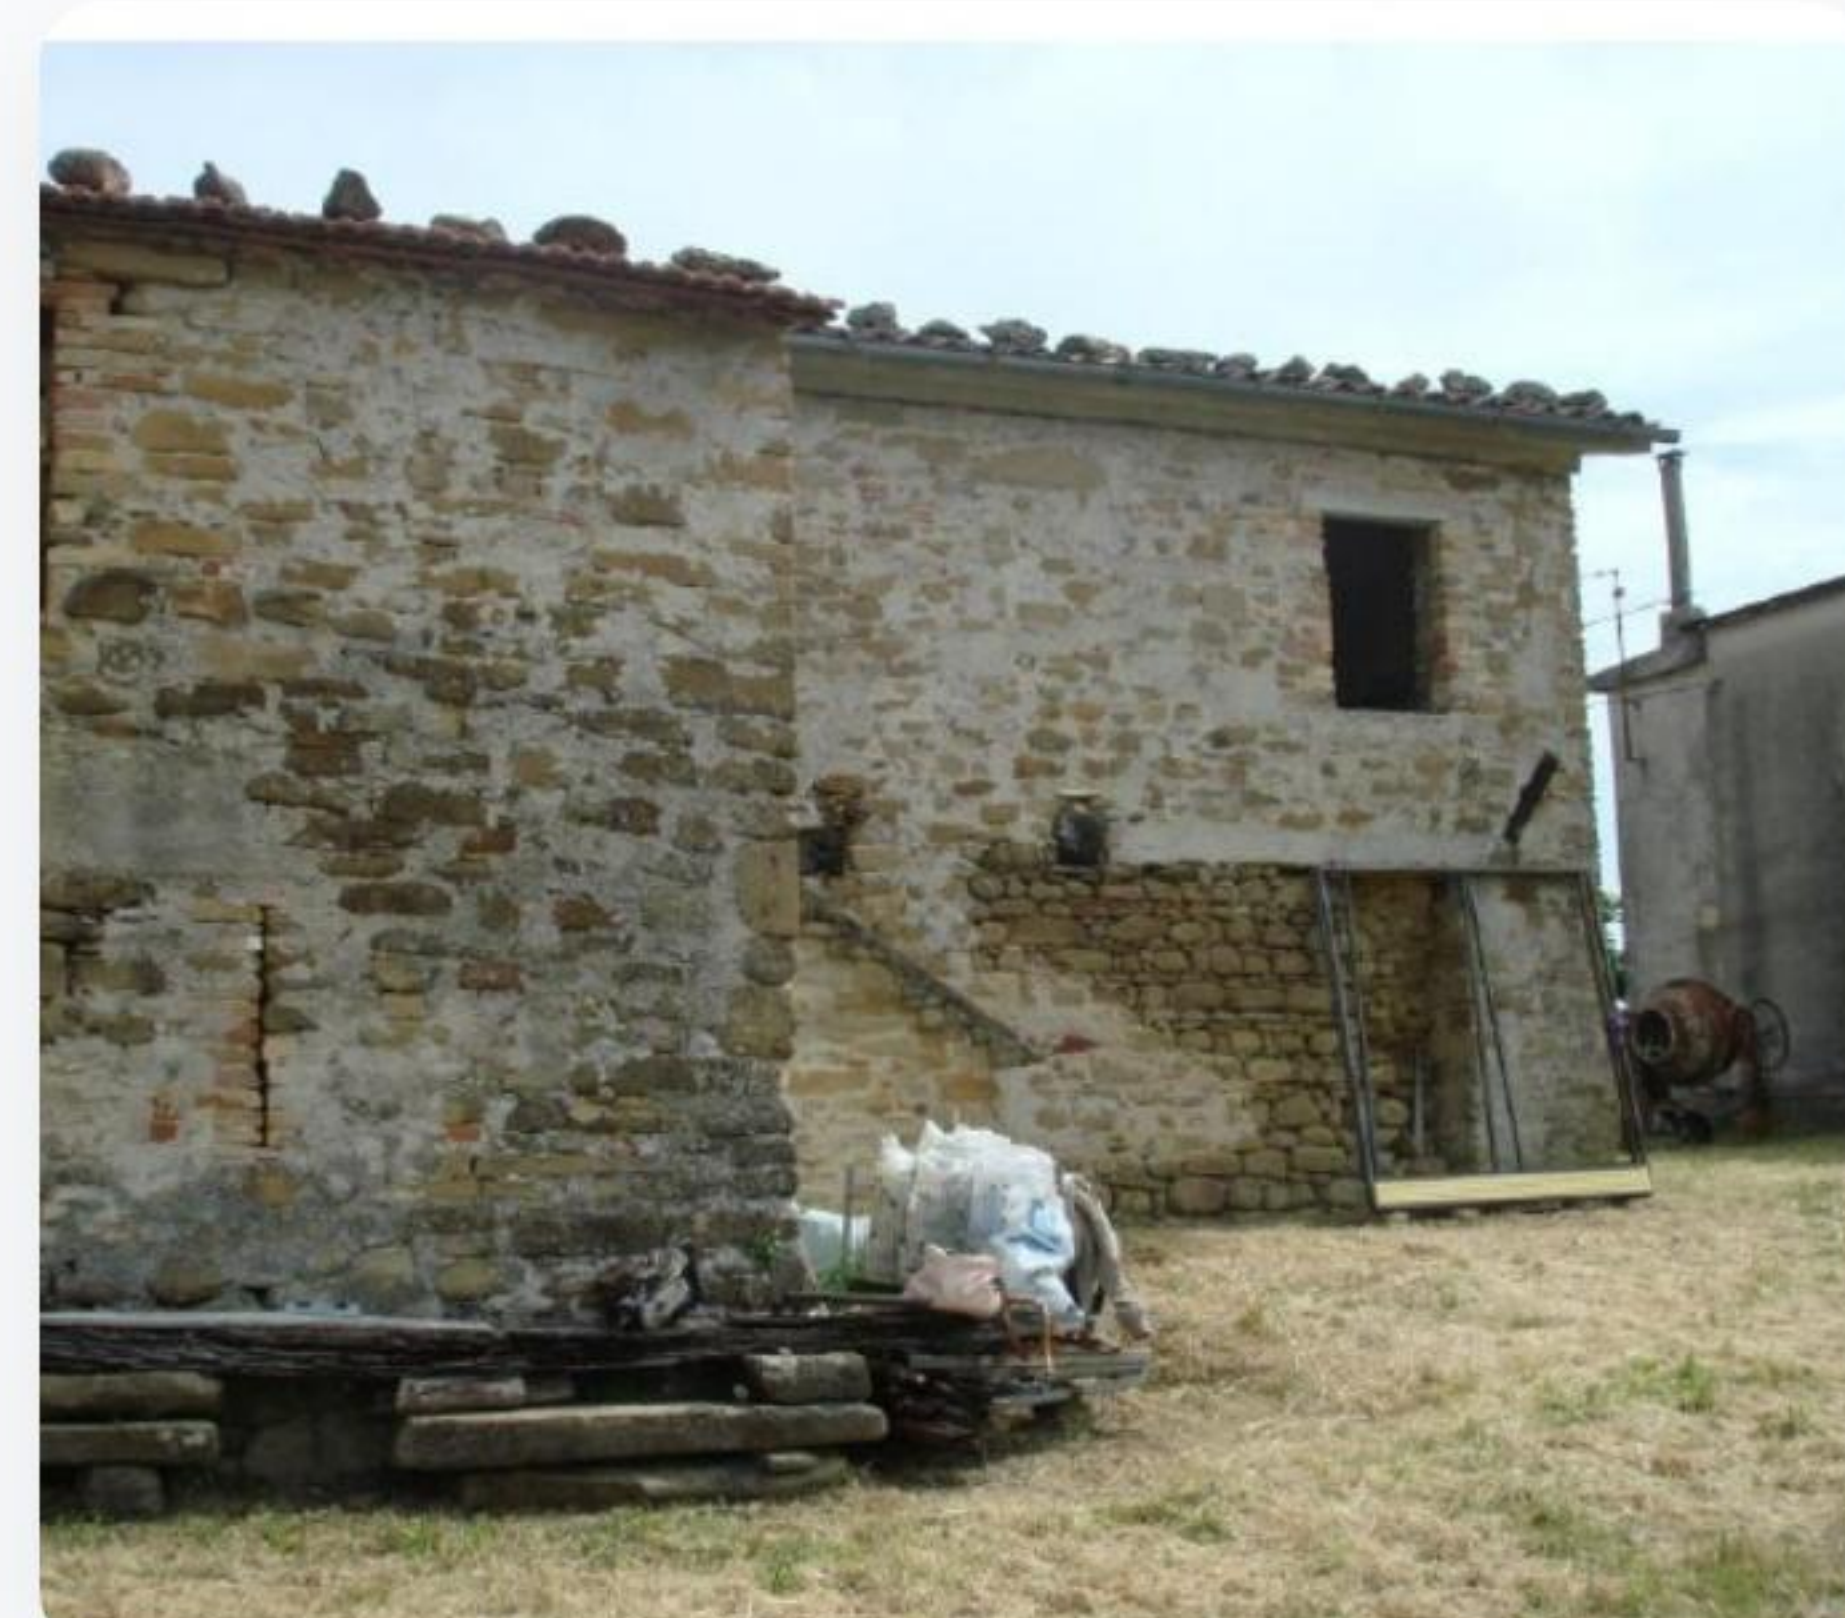
## Vista D'Insieme & Annessi

Fabbricato rurale degradato destinato alla demolizione controllata per la ricostruzione.

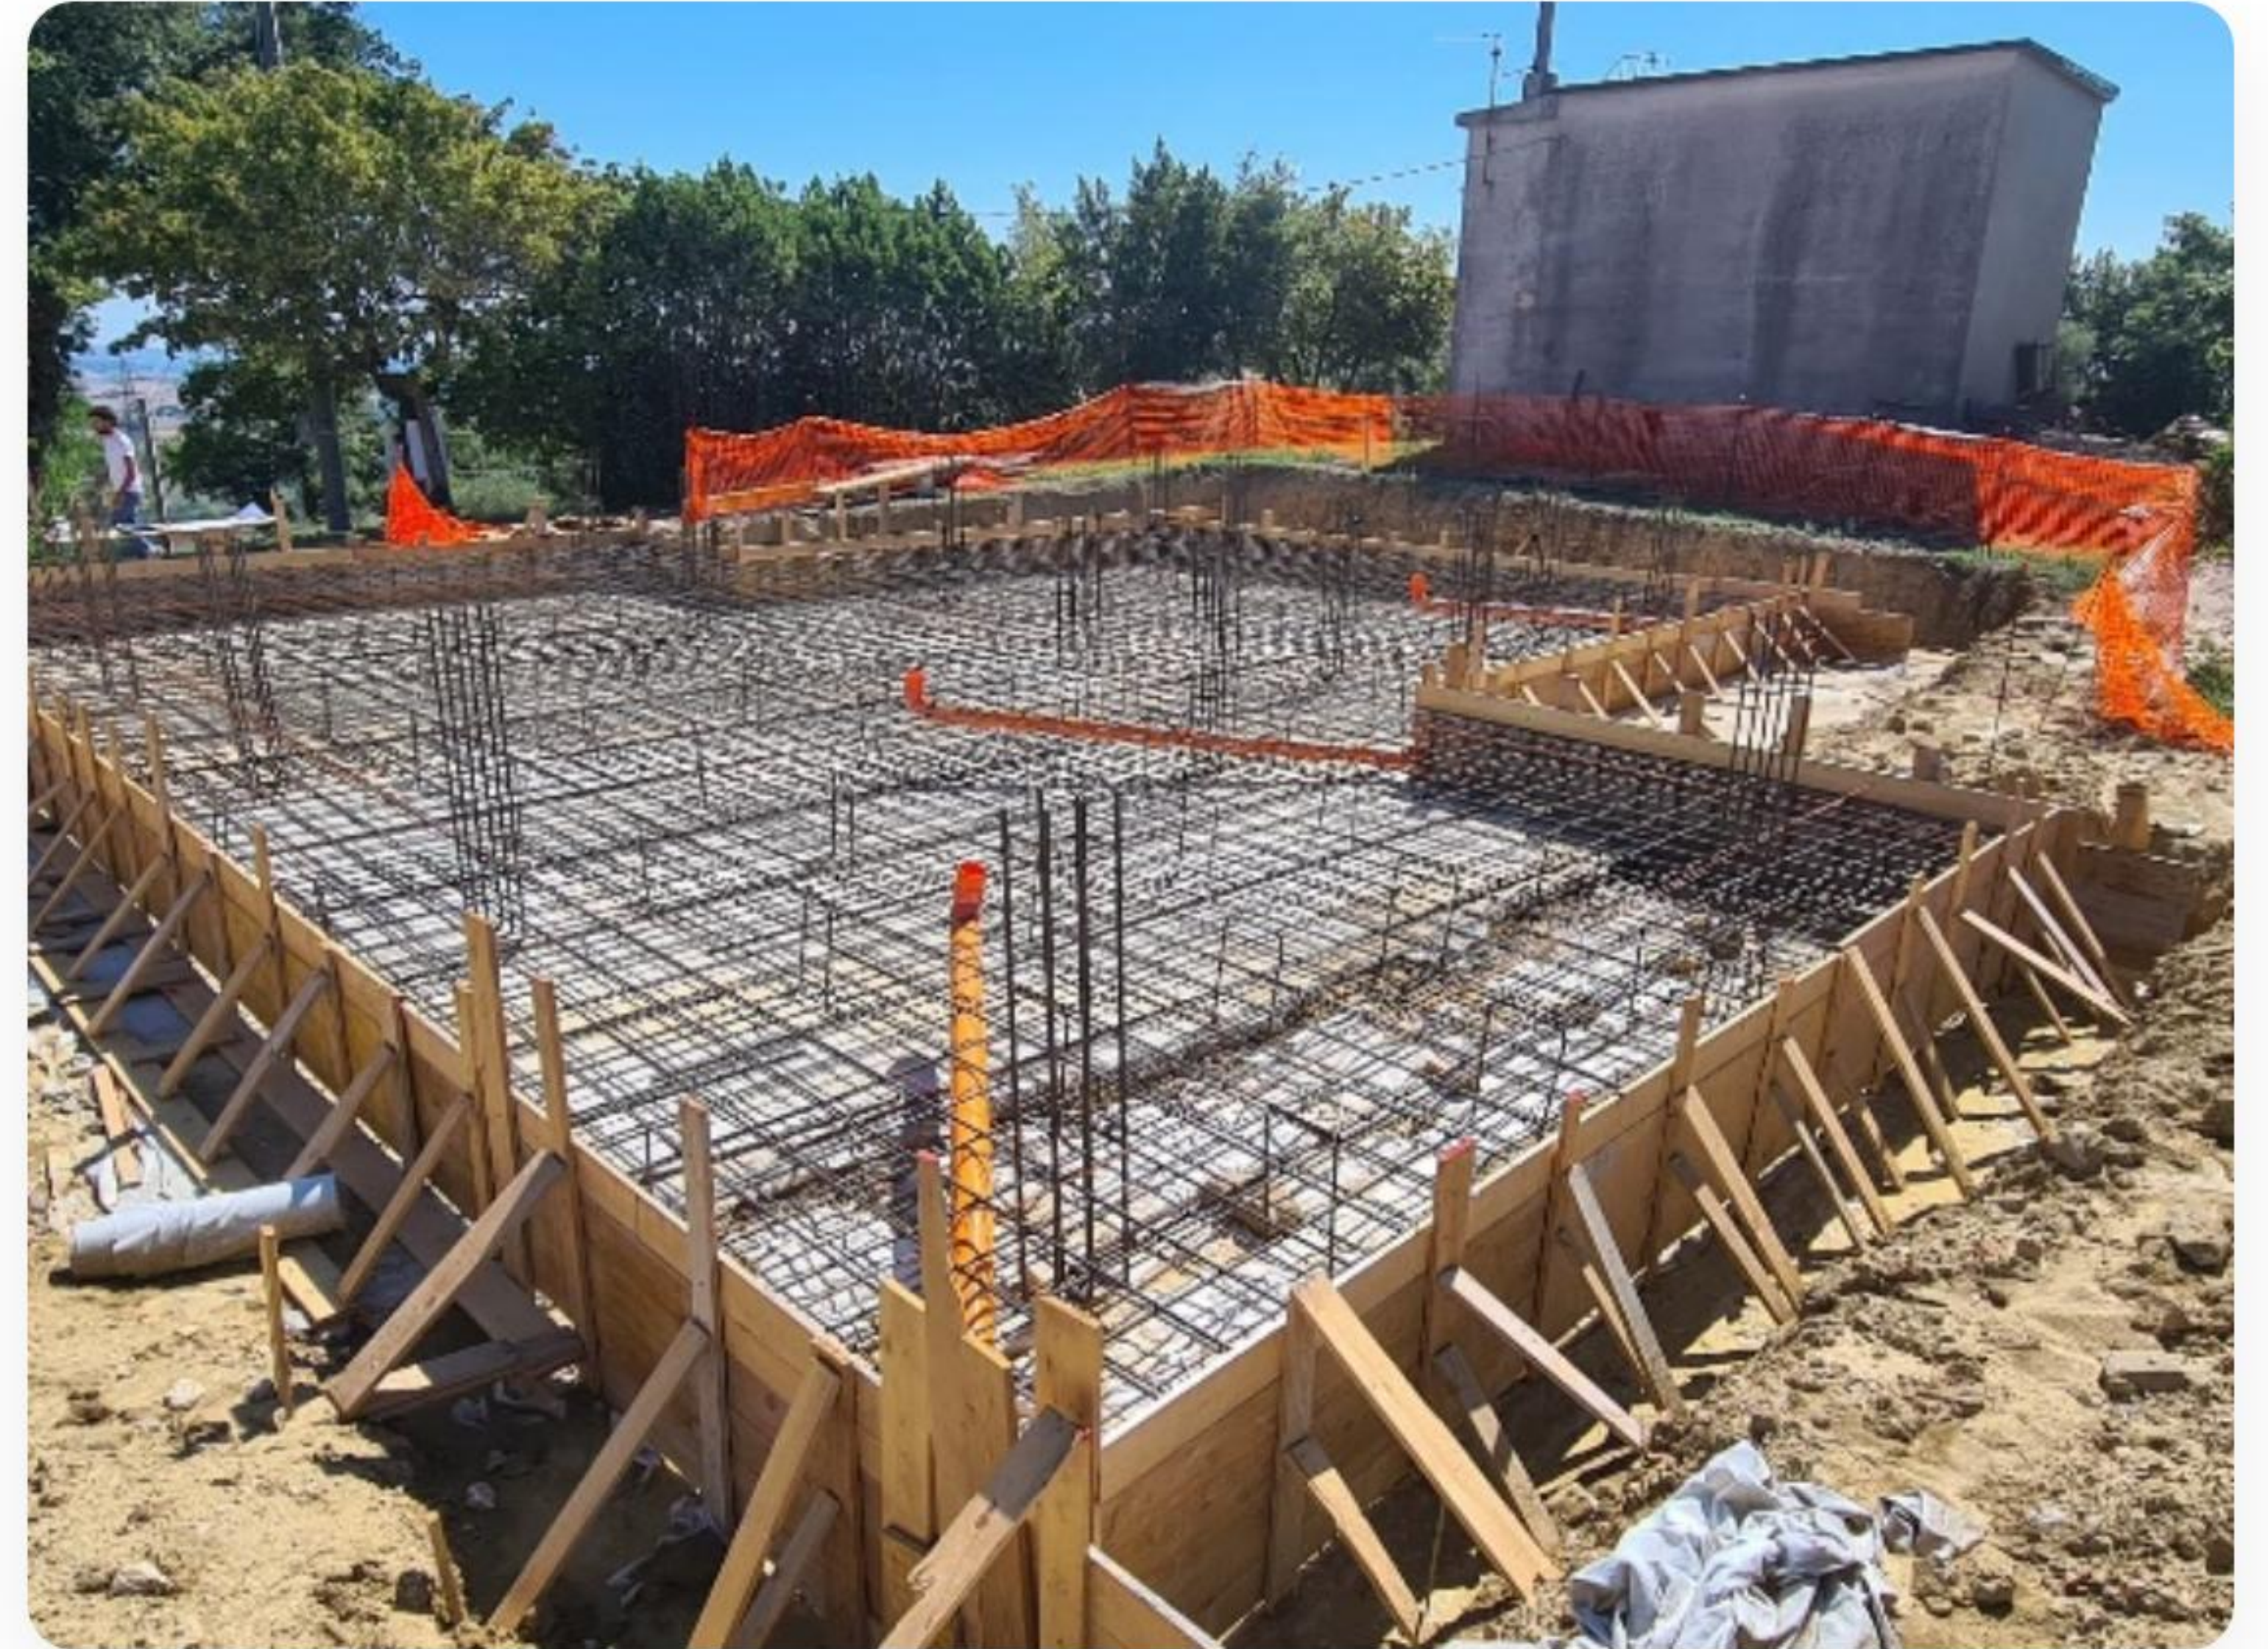
## | 2. Cantiere: Demolizione e Nuova Platea

- ✱ **Demolizione Controllata:** Rimozione totale del fabbricato inagibile e cernita dei materiali di recupero.
- 🏗️ **Nuova Platea di Fondazione:** Getto di una solida platea e cordoli in C.A. armato per il totale isolamento dal terreno.
- 🏗️ **Elevazione Struttura:** Realizzazione dei nuovi setti murari e pilastri portanti secondo la normativa NTC 2018.

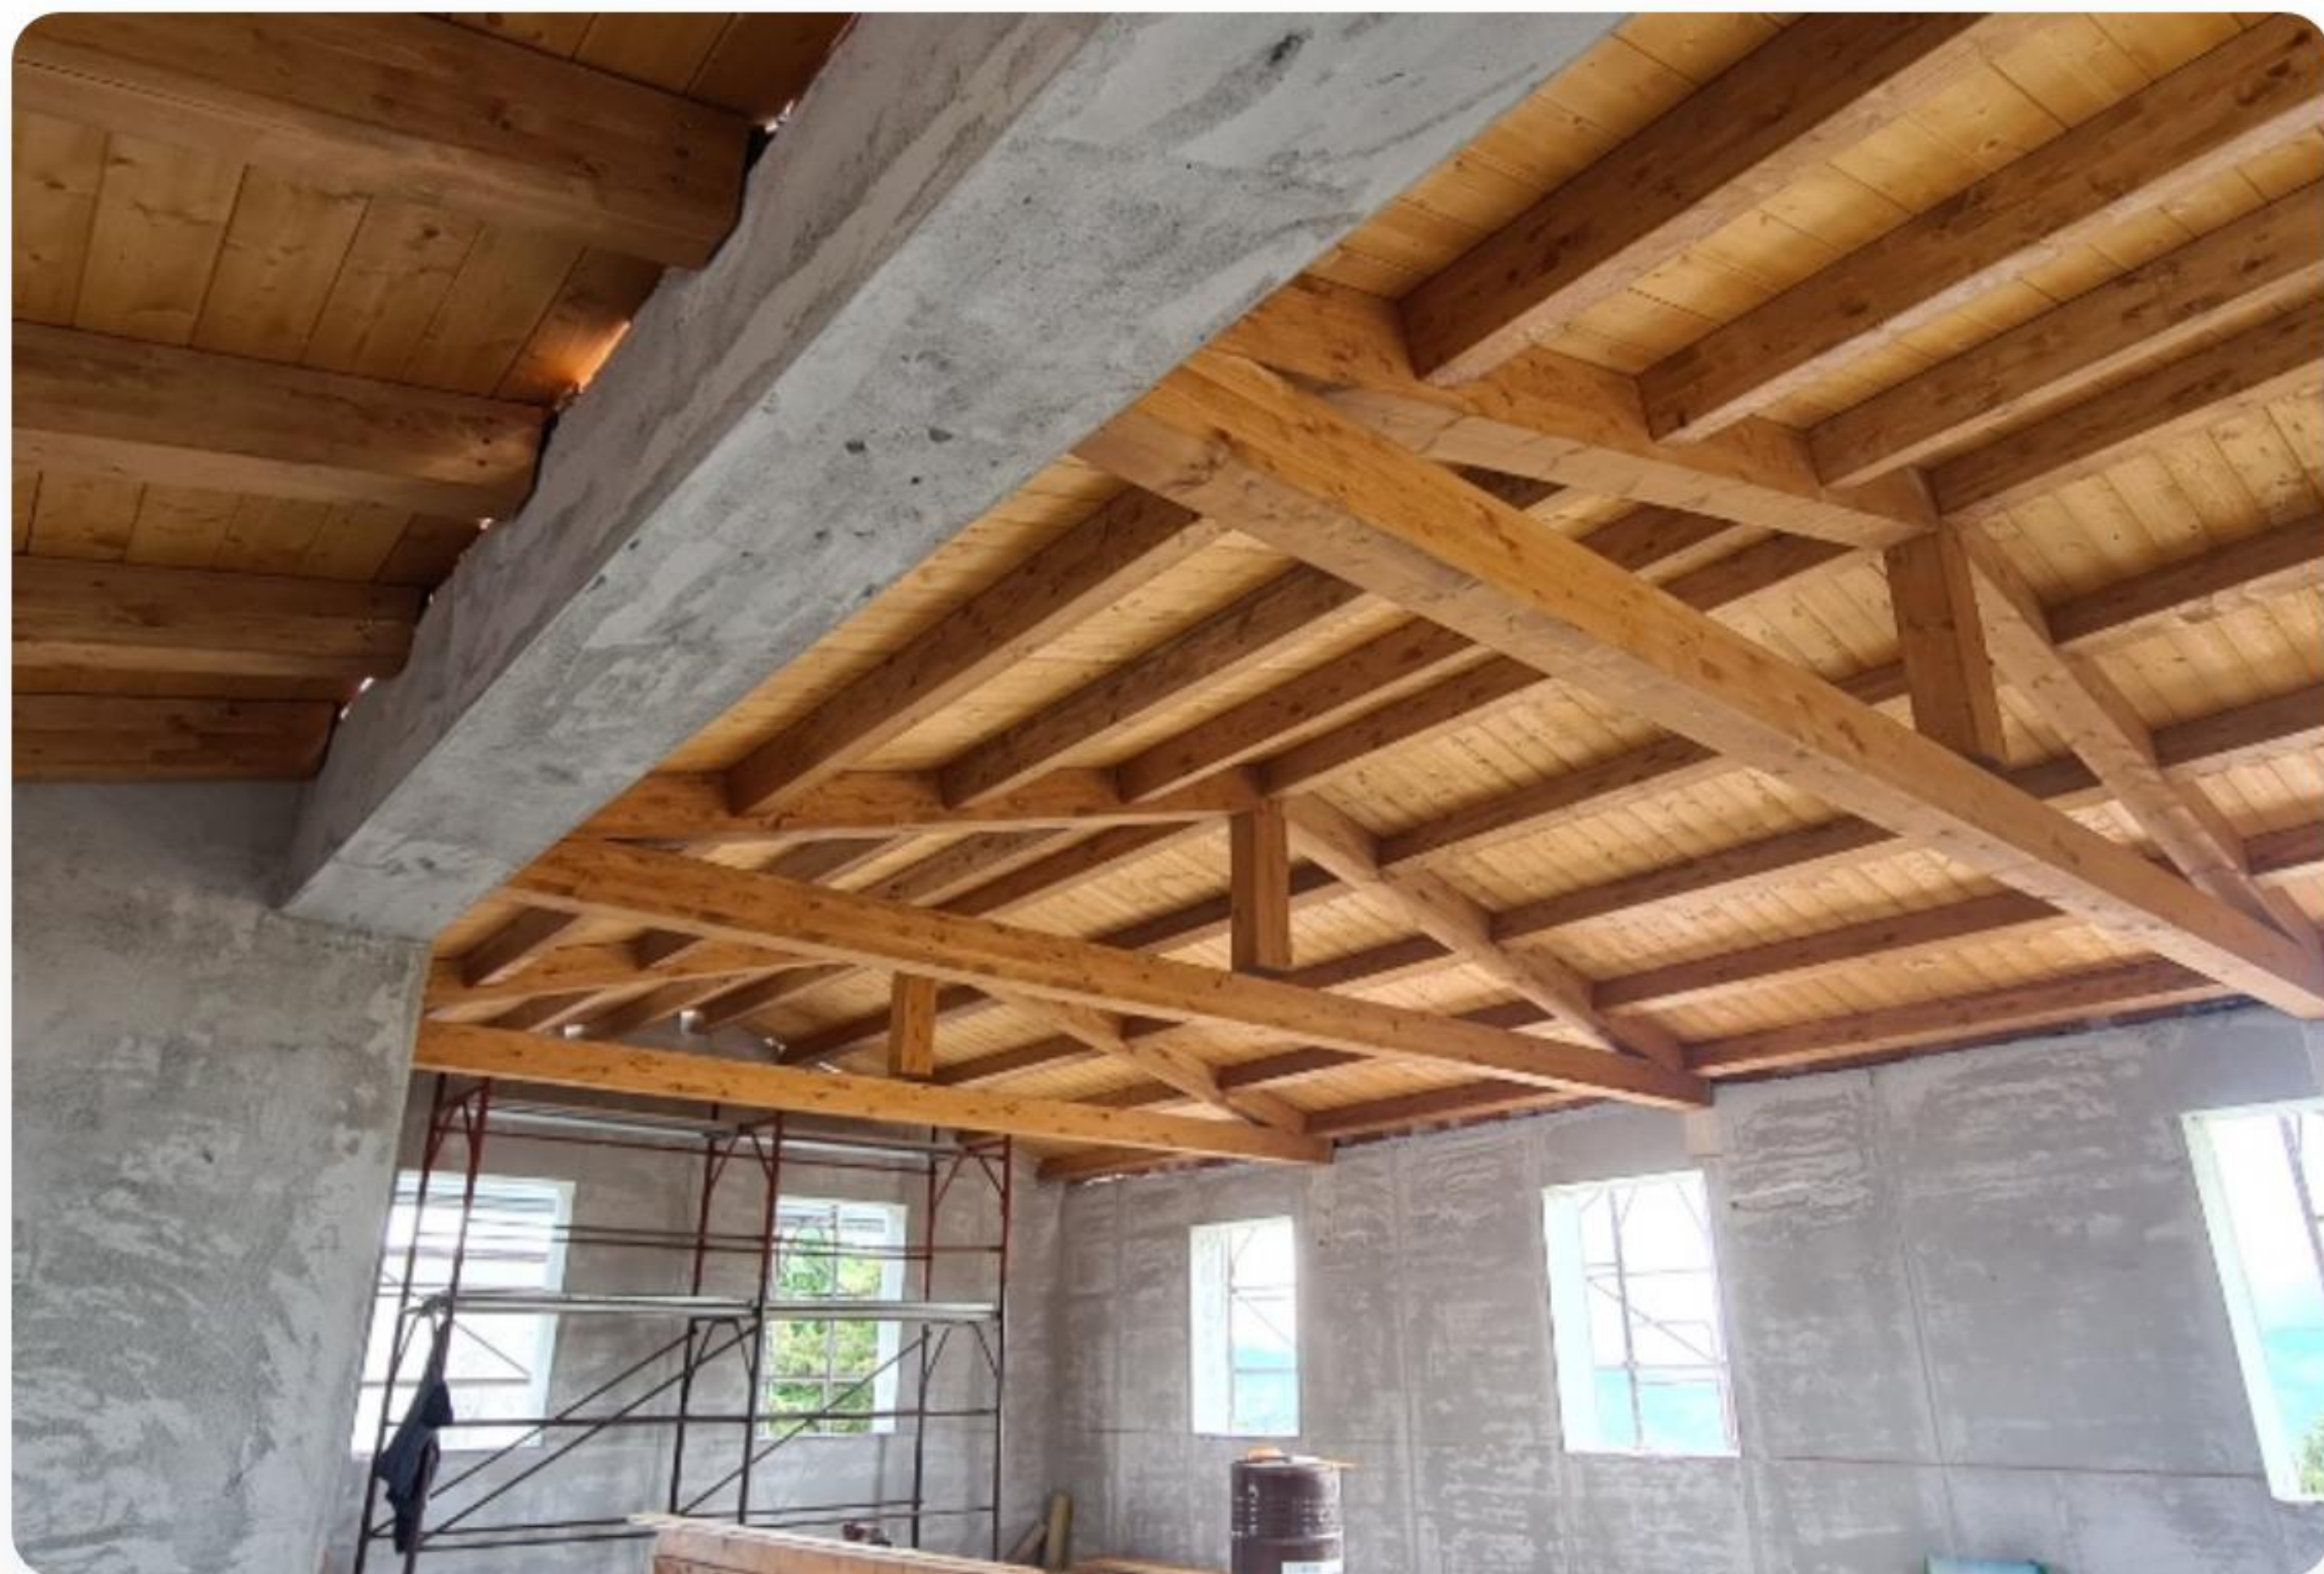
#### **Tetto Lamellare A Vista**

Orditura in travi di legno lamellare e perlinatura con pacchetto isolante ad alte prestazioni.

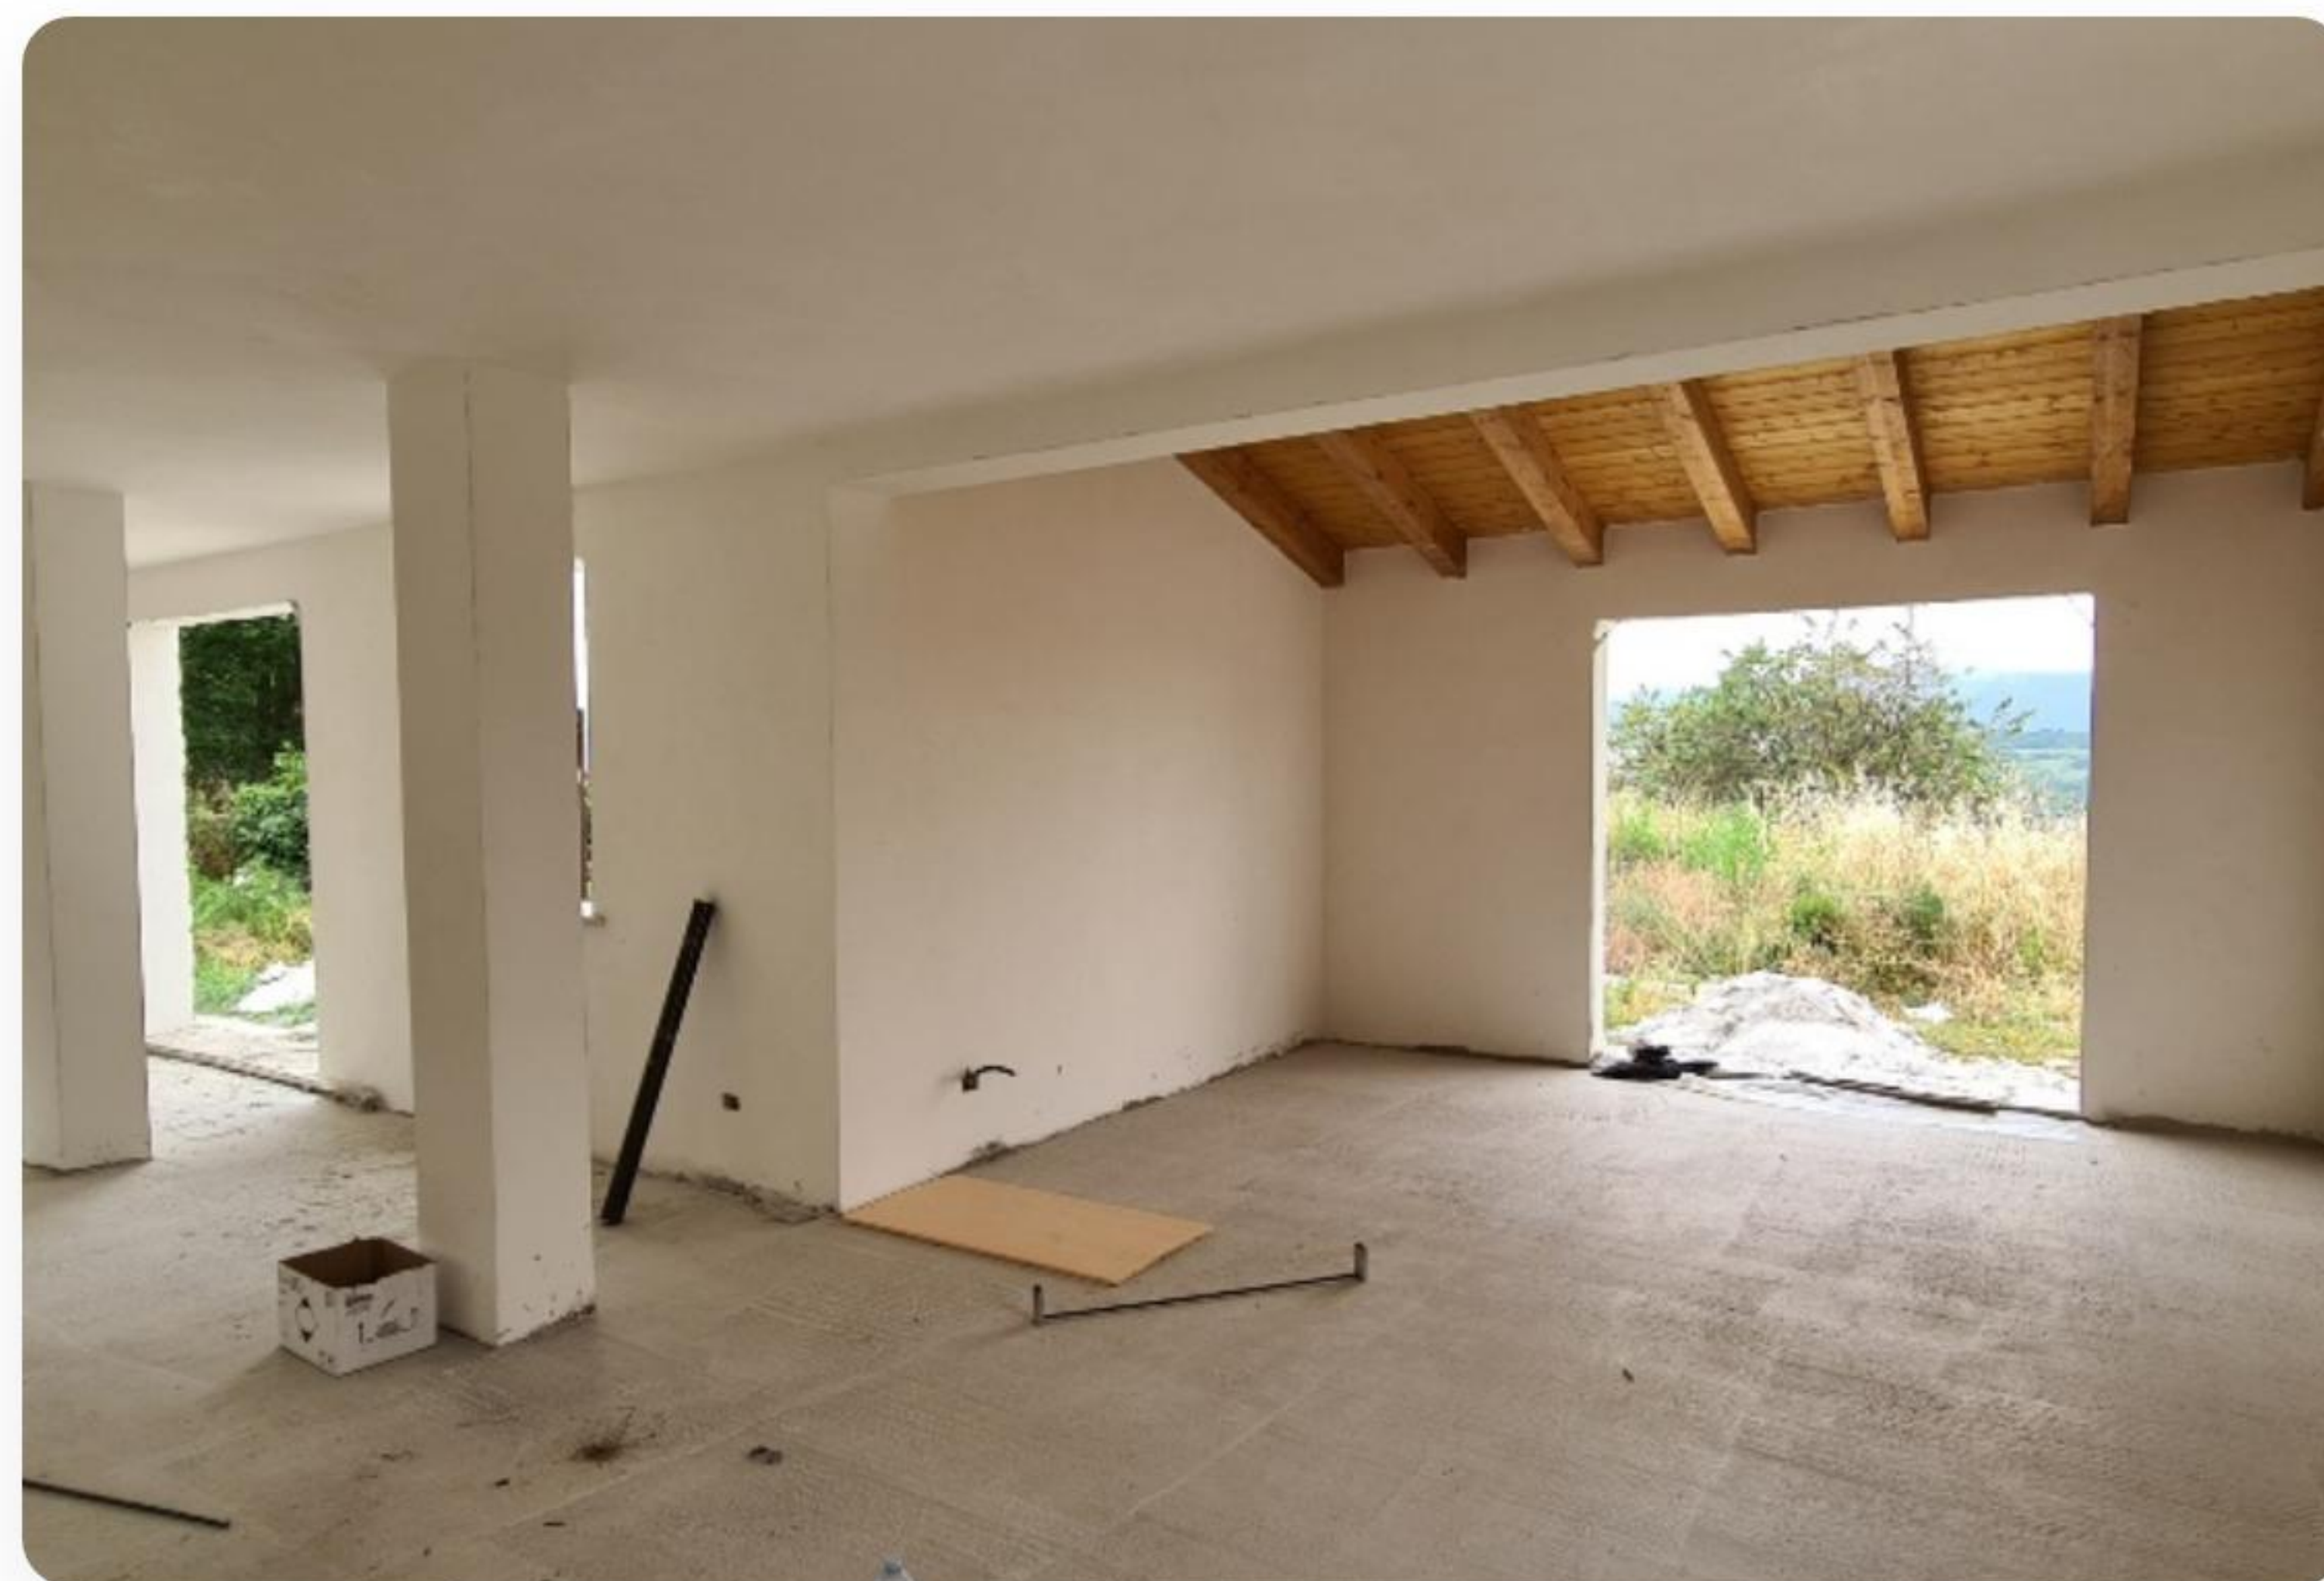
#### **Spazi Interni & Luce Naturale**

Predisposizione degli ampi ambienti interni intonacati e con travatura a vista.
