RICOSTRUZIONE PRIVATA • SISMA 2016

# Demolizione e Ricostruzione Fabbricato Danneggiato

Intervento sostitutivo integrale con demolizione dell'immobile inagibile, realizzazione di nuove fondazioni in C.A. e ricostruzione ad elevate prestazioni sismiche e finiture tradizionali in pietra a vista.

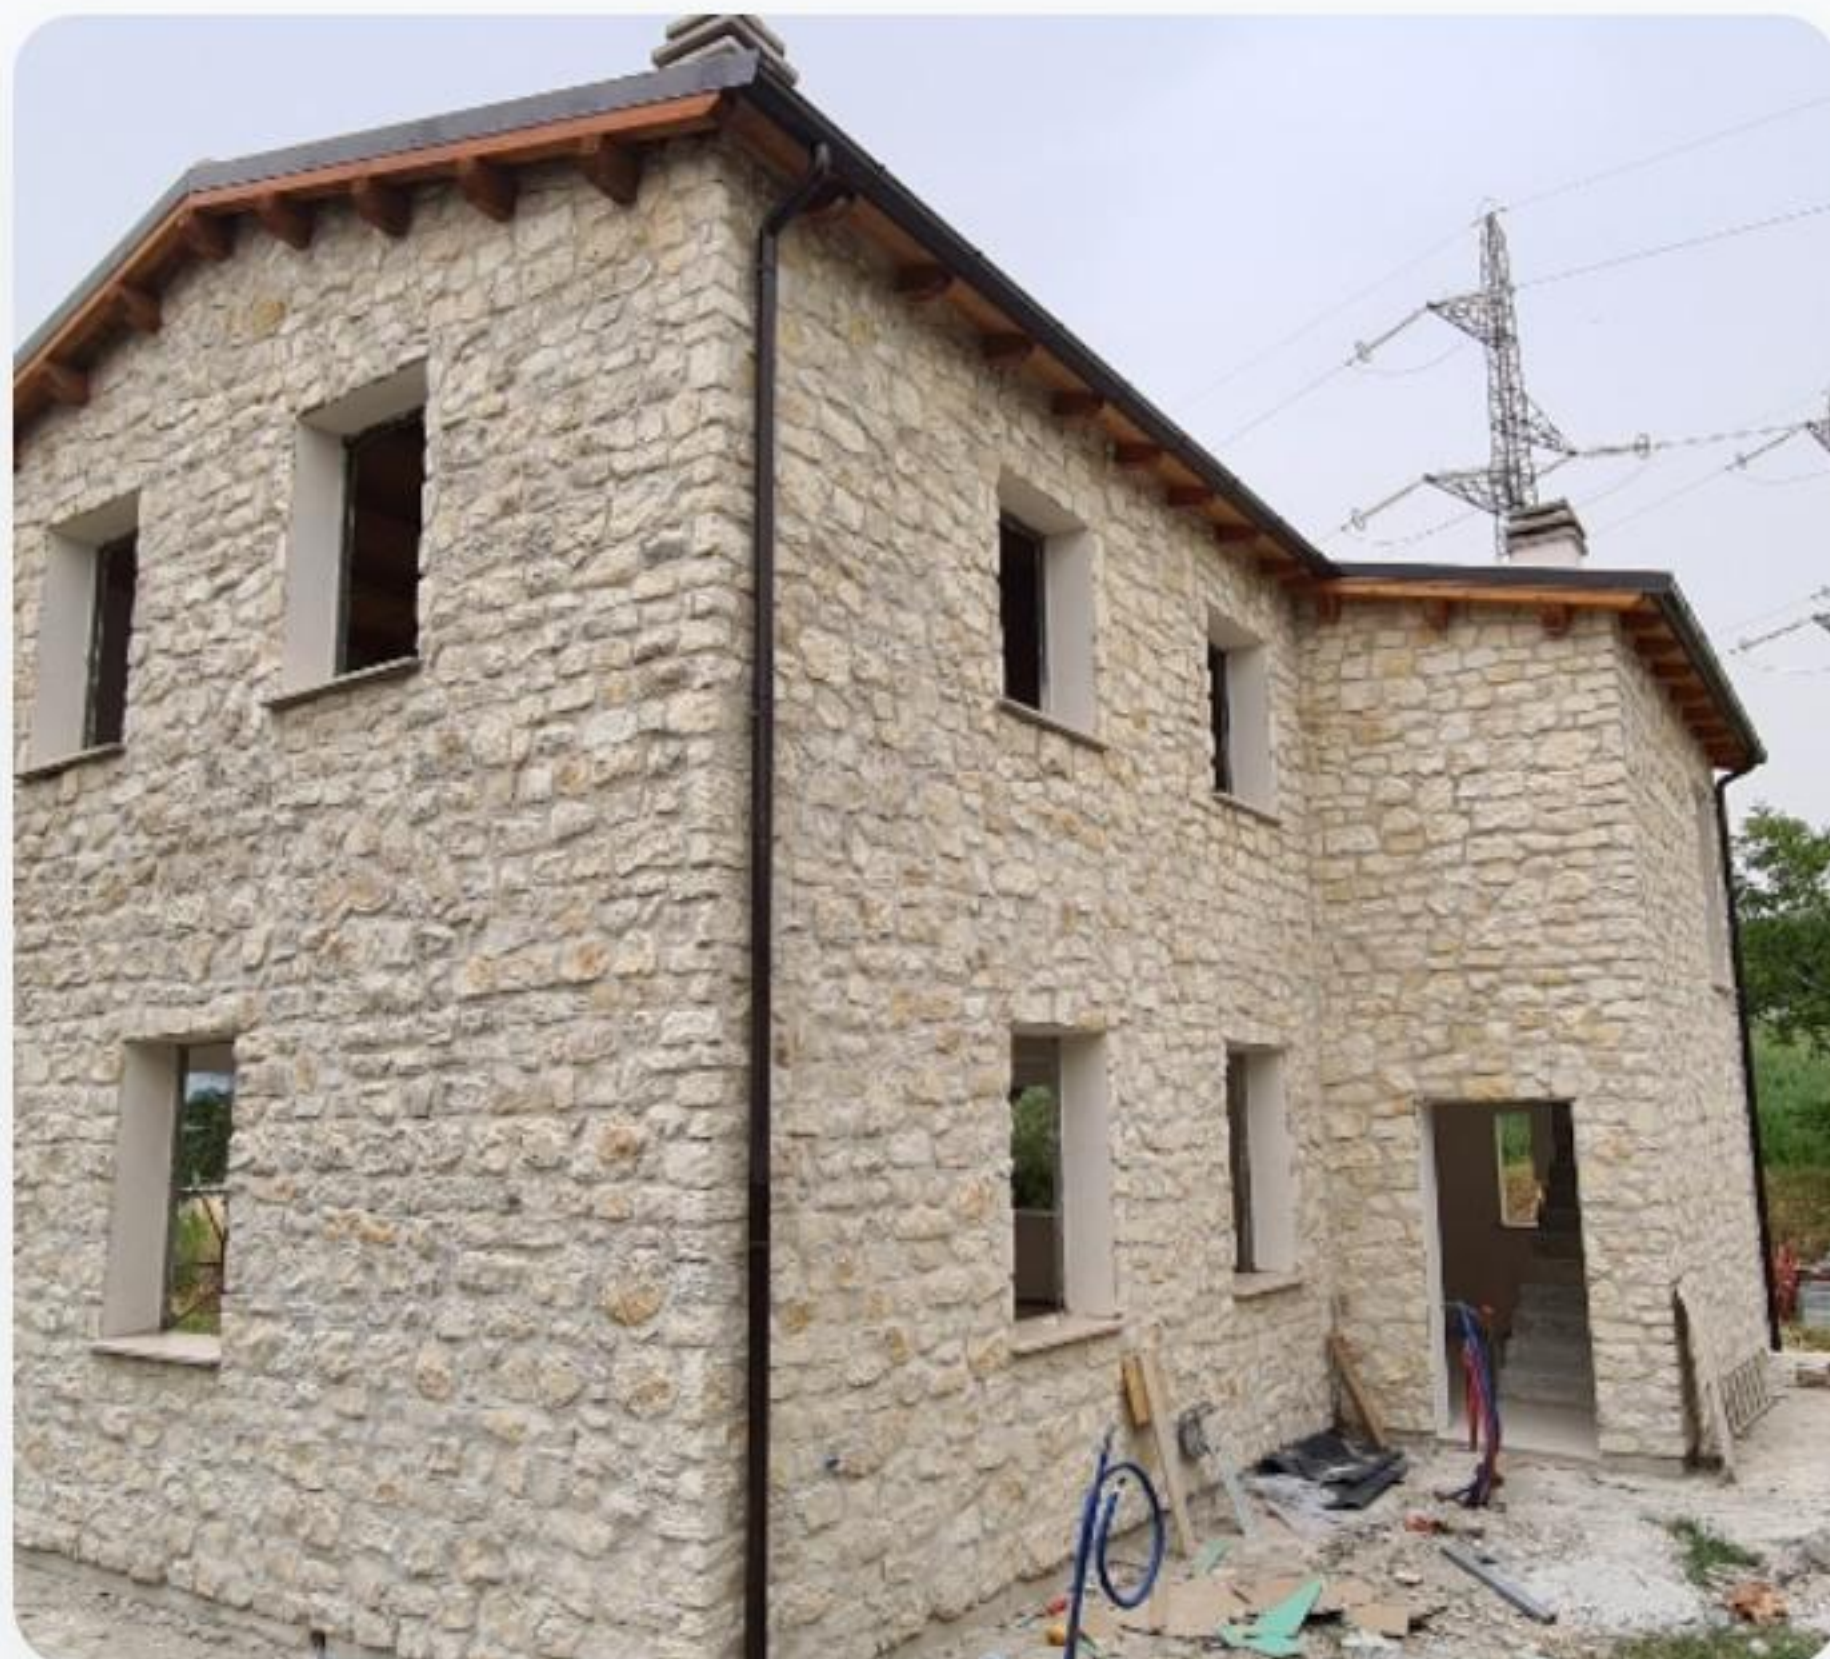
### Rivestimento in Pietra

Posa del paramento in pietra naturale a vista per riprendere il valore estetico originale.

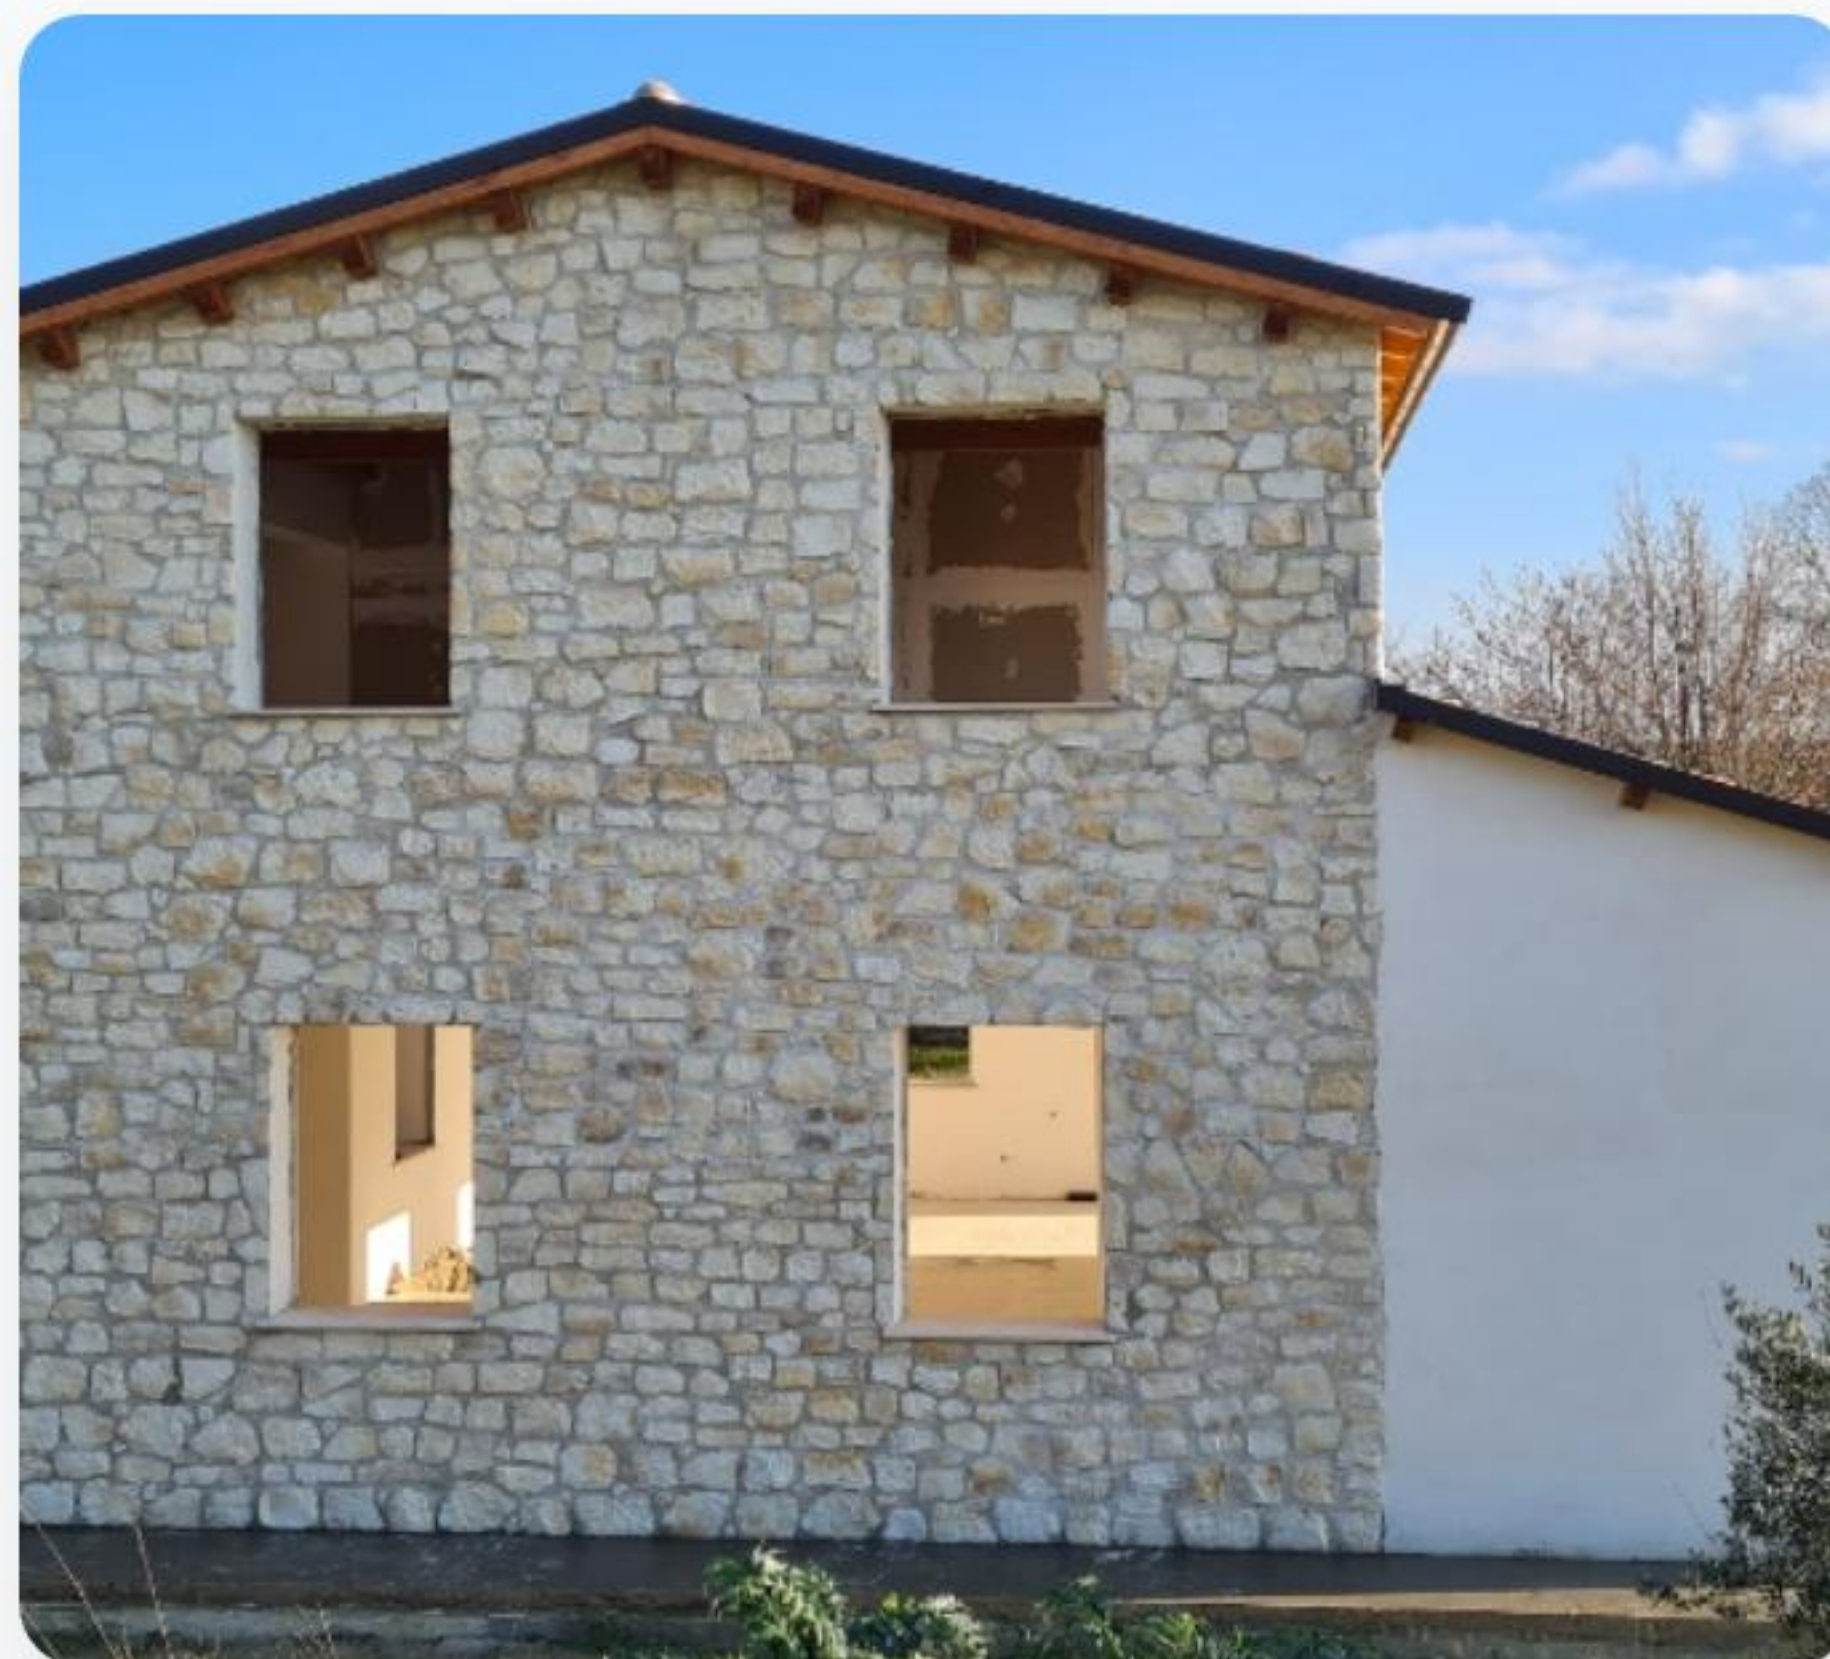
### Finitura Prospetto Completa

Accostamento sapiente tra la pietra tradizionale stuccata ed inserti ad intonaco chiaro.

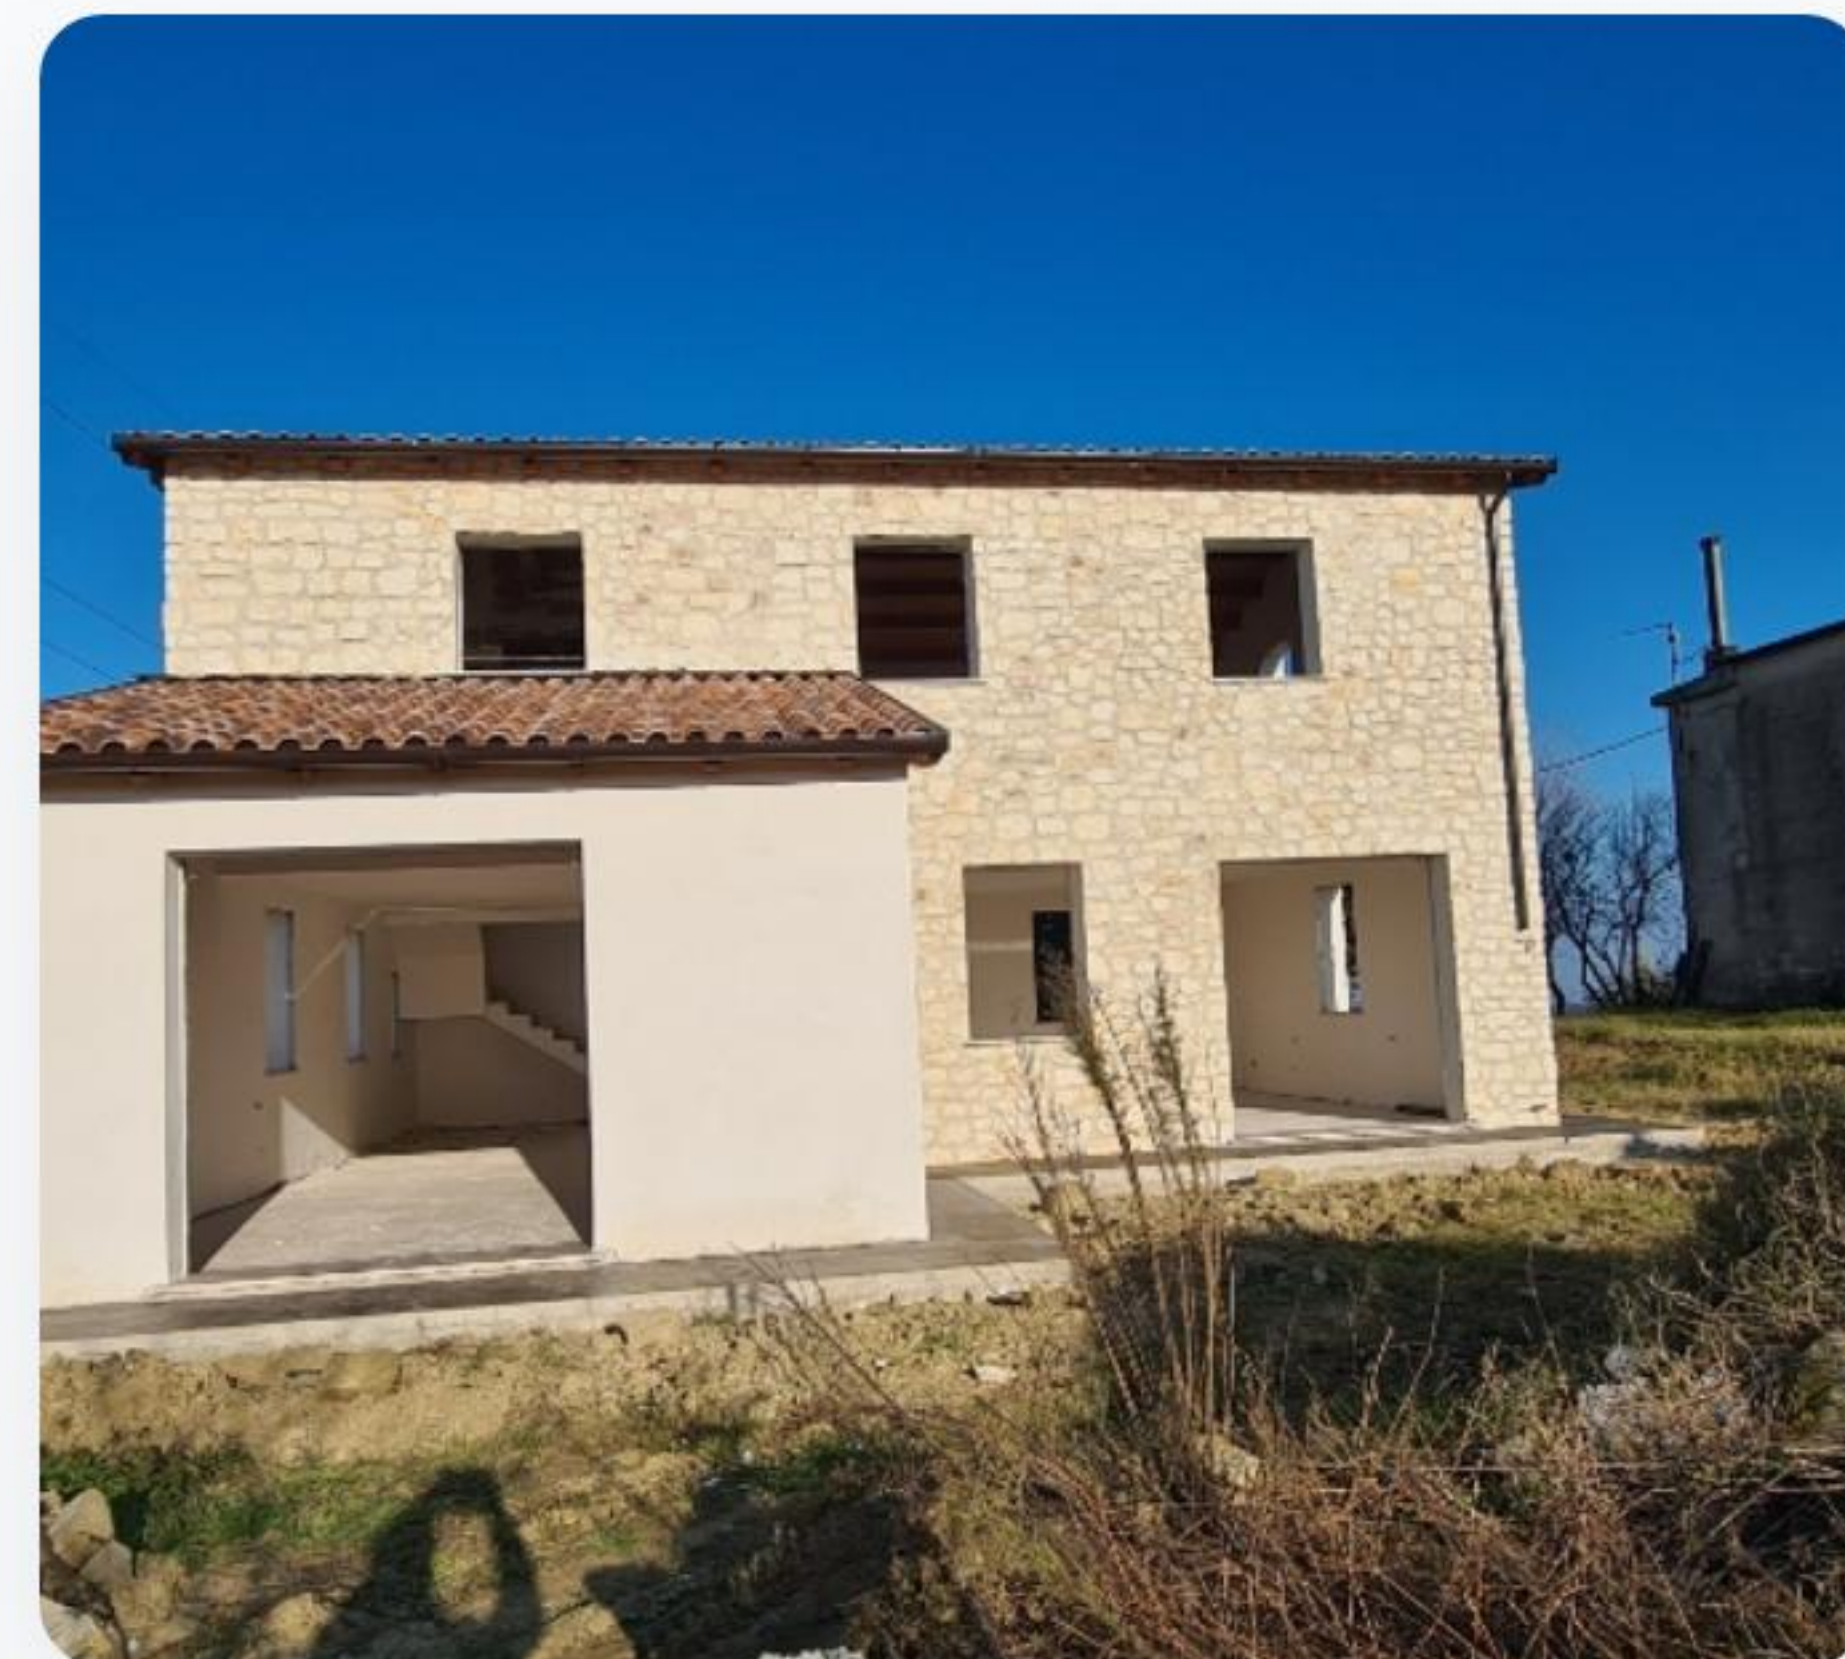
### Nuova Architettura Ultimata

Nuovo fabbricato completamente ricostruito, sicuro e perfettamente integrato nel paesaggio.
